# **Археологические вести**

33 (2021)

## Укрепления Рюрикова городища под Новгородом в контексте новейших археологических изысканий<sup>1</sup>

#### Н. В. Хвощинская<sup>2</sup>

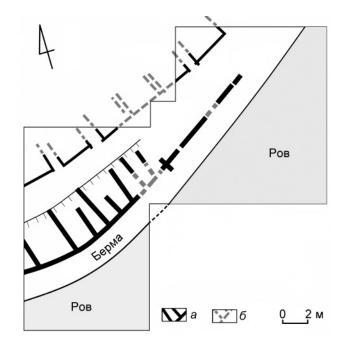
**Рис. 4.** Схема расположения деревоземляных укреплений. *Условные обозначения*: a — остатки бревенчатых конструкций;  $\delta$  — реконструируемые остатки бревенчатых конструкций

Fig. 4. Scheme of the positions of wood and earth defences. *Keys*: a — remains of timber structures;  $\theta$  — reconstructed remains of timber structures

сооружений склон еще раз подрезается, до уровня 18,6 м (БС) и обустраивается вторая площадка, на которой возводят фасадную стену крепости. Разница в высоте двух линий укреплений составляет 1,5 м (рис. 4).

Одним словом, в 2021 г. удалось полностью расчистить одно из прясел внешнего сооружения, находящегося *in situ*. Оно располагалось в 6,5 м от внутренних деревянных конструкций и в 2 м от края рва, то есть между деревоземляными укреплениями и рвом существовала площадка — берма (рис. 4). Никаких городней, которые

В 2021 г. нам удалось проследить внешнюю стену крепости примерно на 12 м и зафиксировать ее изгиб. Она шла по подошве холма с юго-запада на северо-восток. При изучении отчетов 2001 и 2002 гг. было сделано еще одно любопытное наблюдение. В 2001 г. на уровне 20,34-20,00 (БС) было выявлено довольно длинное дерево, проходящее по диагонали через раскоп и уходящее в его северную стенку (Носов, 2002. Л. 8, рис. 7). В полной мере оно было расчищено в 2002 г. Его длина в пределах раскопа достигала 5 м (Носов, 2003. Л. 64, рис. 5). Оно лежало в направлении юго-запад-северо-восток. Поскольку все конструкции и их развалы имеют уклон соответственно рельефу местности, то я обратила внимание, что на уровне 19,57-19,36 БС юго-западнее данное бревно имеет продолжение в виде еще одного мощного дерева, лежащего в том же направлении и уходящего в западную стенку раскопа (его длина в пределах раскопа 2 м). Причем в отчете отмечается, что оно входит в элементы дубовых конструкций, сохранившихся, «кажется, в первоначальном виде» (Там же. Л. 9, 69, рис. 12). Это замечание чрезвычайно важно, поскольку, когда я совместила все чертежи, длинные бревна, обнаруженные на соседнем участке в 2001 и 2002 гг., оказались прямым продолжением нашей стены (рис. 4).

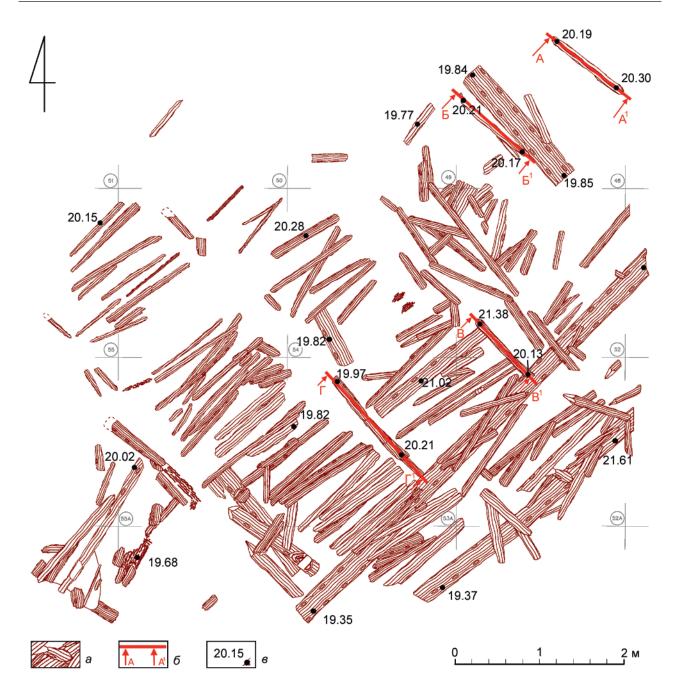
**Рис. 5.** Руинированные остатки внутренней линии укреплений. *Условные обозначения*: a — остатки дерева; b — линии разрезов; b — нивелировочные отметки по Балтийской системе координат. Разрезы стенок даны на рис. b Fig. 5. Ruined remains of the internal line of defences. *Keys*: a — remains of wood; b — lines of sections; b — level marks in the Baltic System of Heights. Sections of the walls are shown in Fig. b

На Рюриковом городище к лицевым бревнам были прирублены поперечные боковые стенки, уходящие в материковый склон городищенского холма. Для понимания деталей этой конструкции стоит еще раз проанализировать развал бревен по склону городищенского холма, расчищенный в 2000-2001 гг., который, находясь в переотложенном состоянии, сохранял некий первоначальный порядок (рис. 5). Судя по топографическому расположению, это явно руинированные части внутренней линии сооружений. Особый интерес в данном случае представляли остатки четырех «стенок», составленные из трех-шести дубовых бревнышек-колов длиной до 1,2 м, лежащих друг на друге (рис. 6) (Носов, 2002. Л. 6). В тех случаях, когда хорошо сохранились концы, обращенные в сторону холма, было ясно видно, что они заострены (Там же). Это позволяет нам считать их частями сползших по склону поперечных конструкций трехстенных срубов, открытых на соседних

участках раскопа *in situ*. Между «стенками», перпендикулярно им, зафиксированы многочисленные параллельно лежащие скатившиеся бревна (1,0–1,8 м длиной), скорее всего, от внешней облицовки эскарпа.

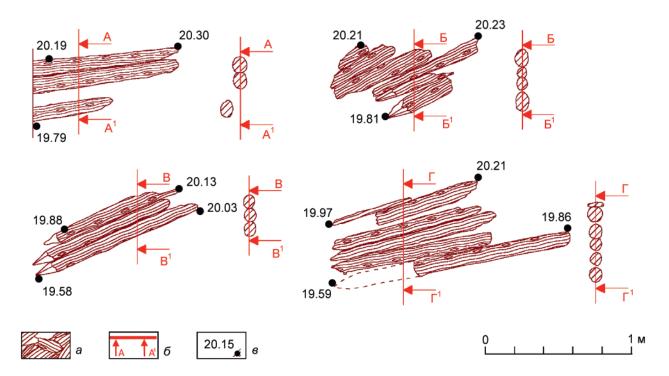
**Рис. 6.** Остатки поперечных стенок внутренней линии укреплений. *Условные обозначения*: a — остатки дерева; b — линии разрезов; b — нивелировочные отметки по Балтийской системе координат

**Fig. 6.** Remains of transversal walls of the internal line of fortifications. *Keys*: a — remains of wood;  $\theta$  — lines of sections;  $\theta$  — level marks in the Baltic System of Heights

дища, действительно, можно представить как линию трехстенных срубов $^7$ , поперечные стенки которых частично состояли из бревен-колов, вбиваемых в материковый склон. К ним прирубались

и за счет этого держались облицовочные бревна. Внутри сруб заполнялся супесью. Скорее всего, эта внутренняя стена достигала уровня площадки Городища, так как ее основной целью являлось укрепление берегового эскарпа. Использование заостренных бревен при возведении крепостных сооружений на Городище объясняет факт находки их в значительном количестве в заполнении рва. Интересно, что в 2019 г. у окладного венца также был зафиксирован четкий след от вбитого вертикального кола, то есть внизу внутренняя городня укреплялась еще и подобным образом.

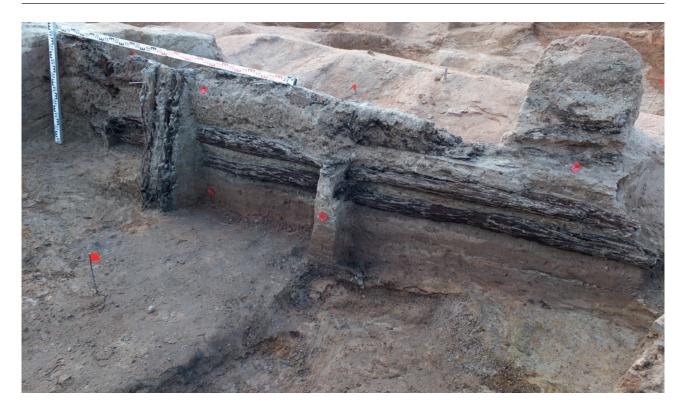
**Рис. 7.** Общий вид на цокольную часть внешней крепостной стены *c* фасада, вид *c* юго-востока **Fig. 7.** General view at the socle part of the external defensive wall on the façade, view from south-east

мы ожидали увидеть, не было, это была монолитная стена. Особенно хорошо сохранился ее отрезок, сложенный из пяти лежащих друг на друге длинных (7,5-8,0 м) дубовых бревен (диаметром 25-30 см) (рис. 7). С внутренней стороны в них были врублены поперечные стенки, фактически выполняющие роль контрфорсов, держащих фасадную часть (рис. 8). По принципу сооружения данная конструкция напоминала трехстенные срубы внутренней линии укреплений. У подножия с внешней стороны стену подпирали довольно мощные хорошо сохранившиеся колья, вбитые в грунт (один или даже два рядом). На площади раскопа 2019-2021 гг. было зафиксировано восемь поперечных стенок разной сохранности и длины (от 1,0 до 3,6 м) на высоту до 1,1 м. Там, где была возможность проследить их стратиграфию, хорошо видно, что бревна этих стенок упираются в нижний эскарпированный слой материка (рис. 9), покрытый коркой окислов железа — результат постоянной заболачиваемости почвы. В отличие от внутренних конструкций концы бревен этих стенок не были заострены.

Приведем некоторые из наших наблюдений. На конце одного из бревен имелась специальная прямоугольная врубка для сращивания деревьев по длине. Это доказывает, что стену делали единым монолитом, накладывая конец одного бревна на конец другого для продолжения общей линии конструкции. Небольшие зазоры оставлялись только при поворотах, один из них нам удалось, видимо, зафиксировать в раскопе, но это требует проверки. Многие вещи говорят о небрежности и поспешности строительства. В частности, широко использовались неокоренные деревья. По мнению специалиста в области деревянного зодчества В. А. Попова, чаши-врубки на длинных дубах, составляющих основу внешней стены, делали одновременно разные люди. Не соблюдалось равное расстояние между врубками, что вылилось в иррегулярность в расположении поперечных стенок. При возведении конструкции деревья клали «кругляшами», продольных пазов для подгонки бревен не делали. Поскольку дуб дерево неровное, то когда между бревнами образовывались большие зазоры, туда просто вбивались различного рода подкладки (плашки, подтесанные чурки и пр.). Местами между бревнами фиксируется глина, скорее всего, пазы промазывали для прочности.

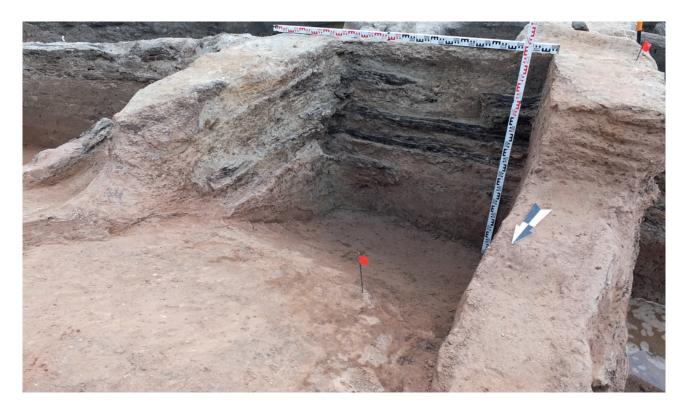
**Рис. 8.** Цокольная часть внешней крепостной стены с внутренней стороны конструкции, вид с севера **Fig. 8.** Socle part of the external defensive wall from the inner side of the construction, view from north

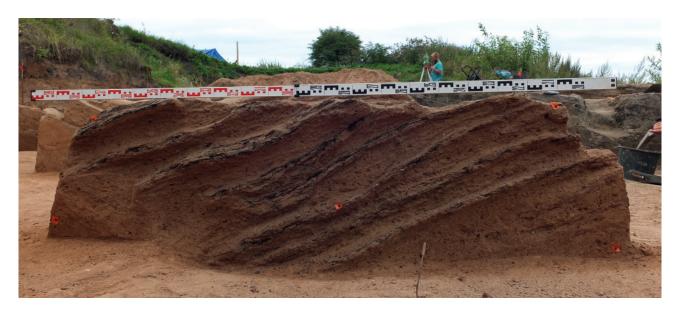
**Рис. 9.** Одна из поперечных стенок внешних укреплений, вид с запада **Fig. 9.** One of the transversal walls of the external defences, view from west
